AVALIAÇÃO DE NASCENTES DO MUNICÍPIO DE SANTA BÁRBARA DE GOIÁS UTILIZANDO O MÉTODO IIAN: ÍNDICE DE IMPACTO AMBIENTAL DE NASCENTES

EVALUATION OF SPRINGS IN THE SANTA BARBARA DE GOIAS TOWN USING THE ENVIRONMENTAL IMPACT OF SPRINGS INDEX (IIAN) METHOD

Brenda Gabriella França¹, Yasmim Costa de Oliveira¹, Kezia Aguiar Delmond^{2*}, Susy Ricardo Lemes Pontes²

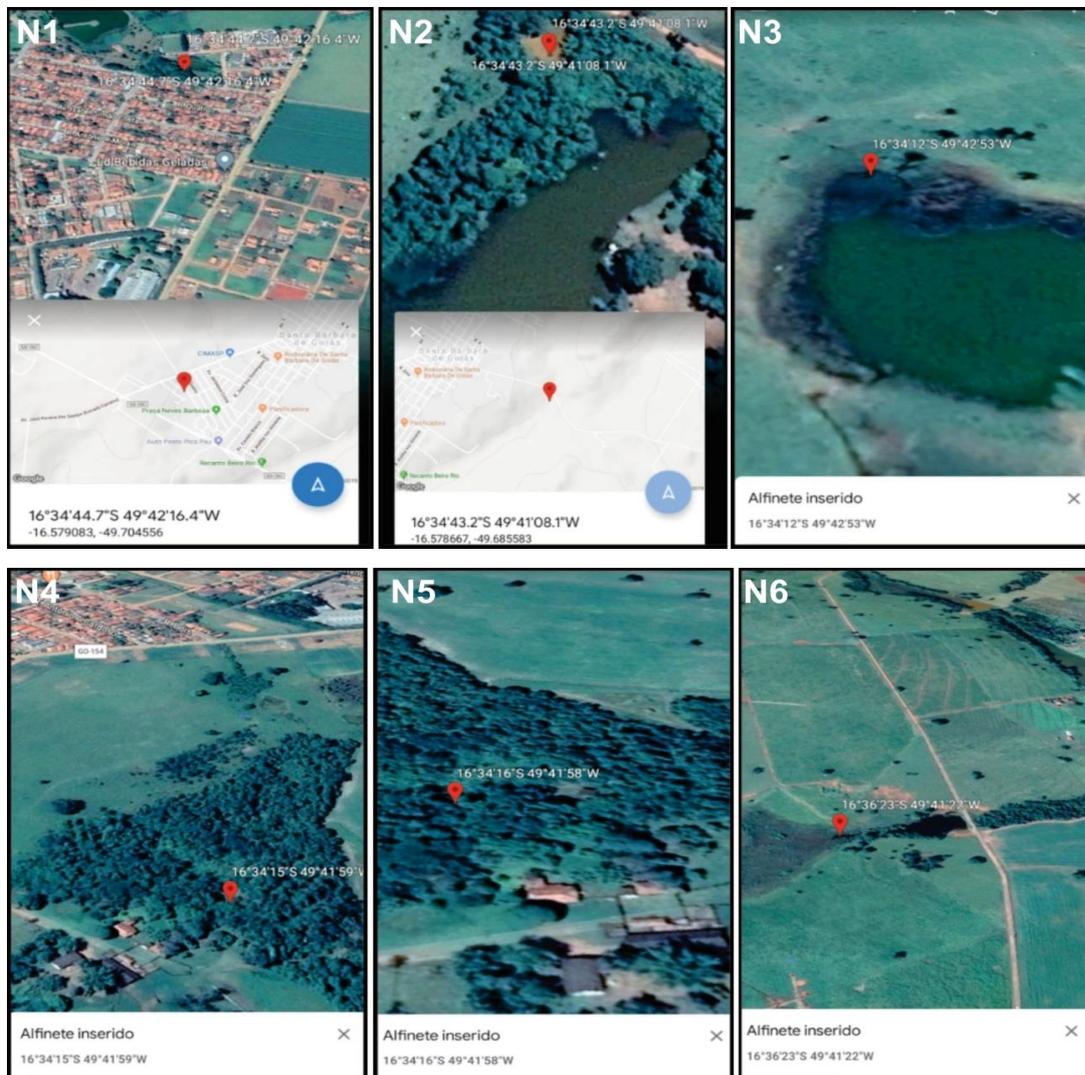
Figura 2 - Nascentes avaliadas neste estudo com suas respectivas coordenadas geográficas. Lê-se: N1= nascente 1, N2= nascente 2, N3= nascente 3, N4= nascente 4, N5= nascente 5 e N6= nascente 6. **Fonte:** Google maps adaptado pelas autoras.

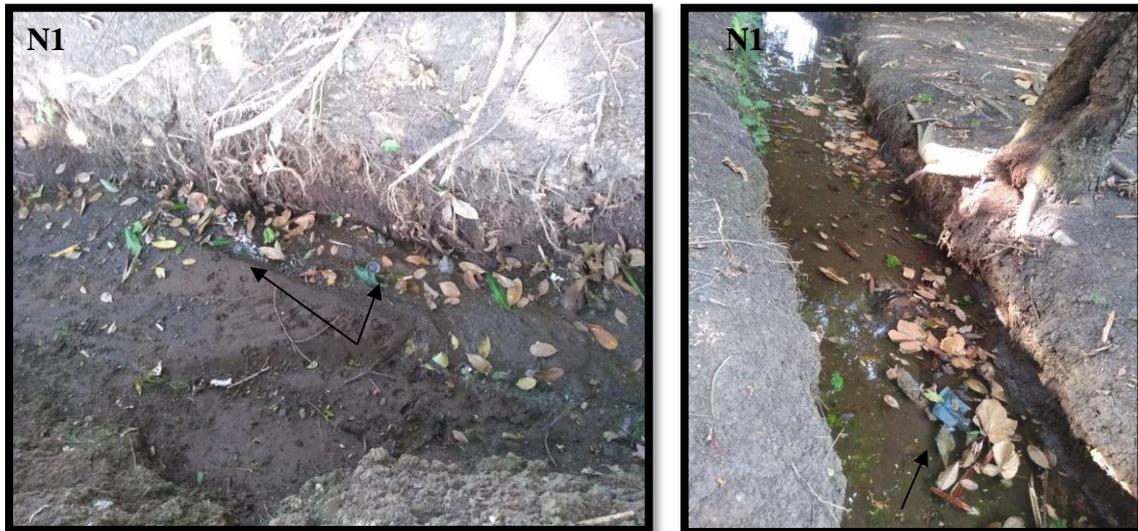
Figura 4. Imagens da nascente 1 (N1) localizada em um Parque Municipal em construção. As setas indicam a presença de lixo no local.

Em todas as nascentes foi observada a presença de regeneração da vegetação e ausência de óleos, esgotos e espumas. A nascente N1 fica localizada em um Parque Municipal em construção, sem nenhum tipo de proteção, é de fácil acesso por humanos e animais, contribuindo assim para a degradação do local, visto que há presença de lixo e materiais flutuantes ao redor da nascente (Figura 4). O parque possui também uma represa, que recebe água da nascente N1.

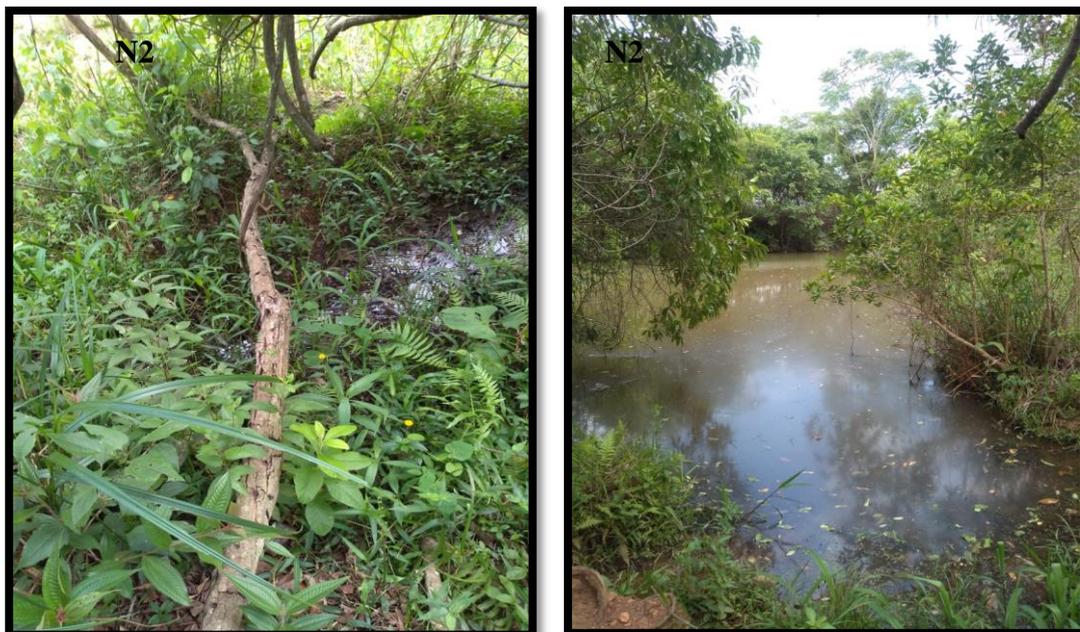
Figura 5. Imagens da nascente 2 (N2) localizada em propriedade privada. Do lado esquerdo está representada a imagem de uma represa formada pela nascente.

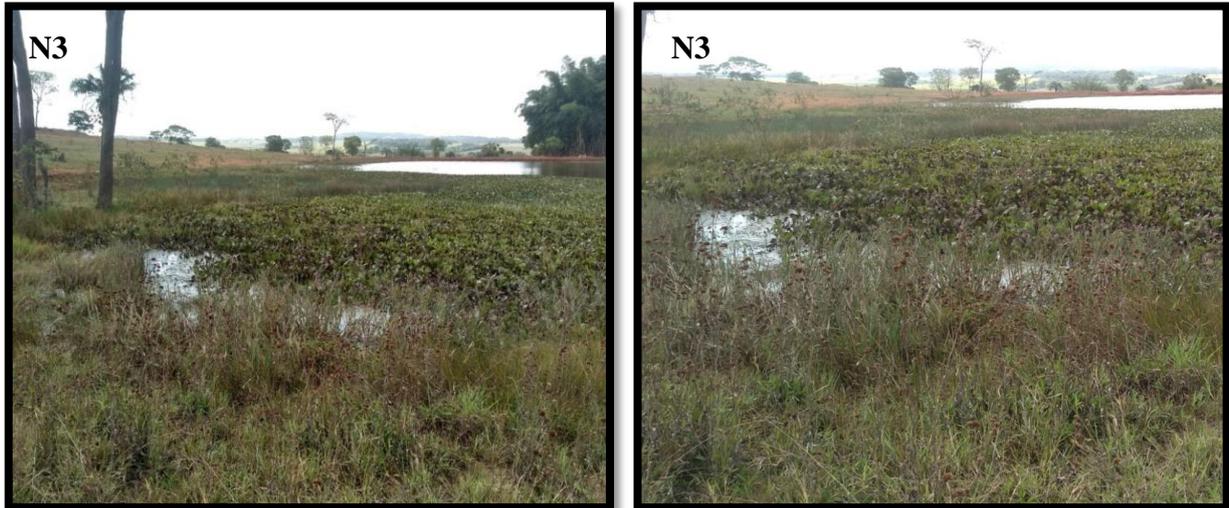
Figura 6. Imagens da nascente 3 (N3) localizada em uma fazenda.

Por outro lado, as nascentes N1 e N3 evidenciavam lixo e materiais flutuantes principalmente pelo fato de não conterem nenhum tipo de proteção e estarem expostas, sujeitas a visitas de humanos e animais, destacando que a N3 também não apresentava quase nenhum vestígio de mata ciliar, sendo que a área é praticamente toda coberta por capim.

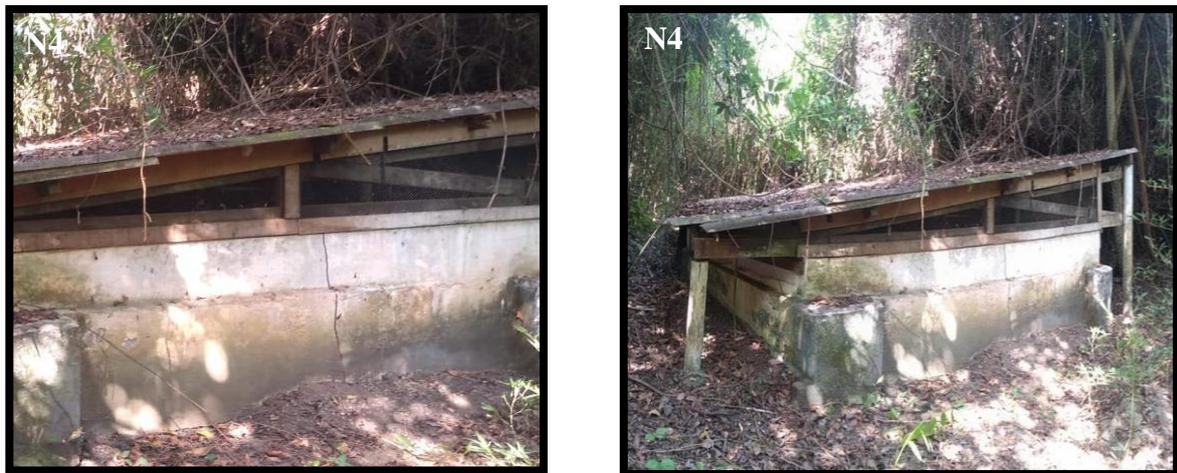
Figura 7. Imagens da nascente 4 (N4) localizada em propriedade privada da SANEAGO, utilizada para abastecimento do município.

As nascentes N1, N2 e N3 se encontram próximas a residências além de apresentarem pouca ou nenhuma proteção nas áreas em seu entorno (Figuras 4, 5 e 6). Apenas a nascente da SANEAGO N4, utilizada para o abastecimento do município de Santa Bárbara de Goiás encontra-se fechada por uma estrutura construída ao seu redor, para impedir o acesso de pessoas e animais, sendo uma forma de minimizar impactos nessa nascente (Figura 7).

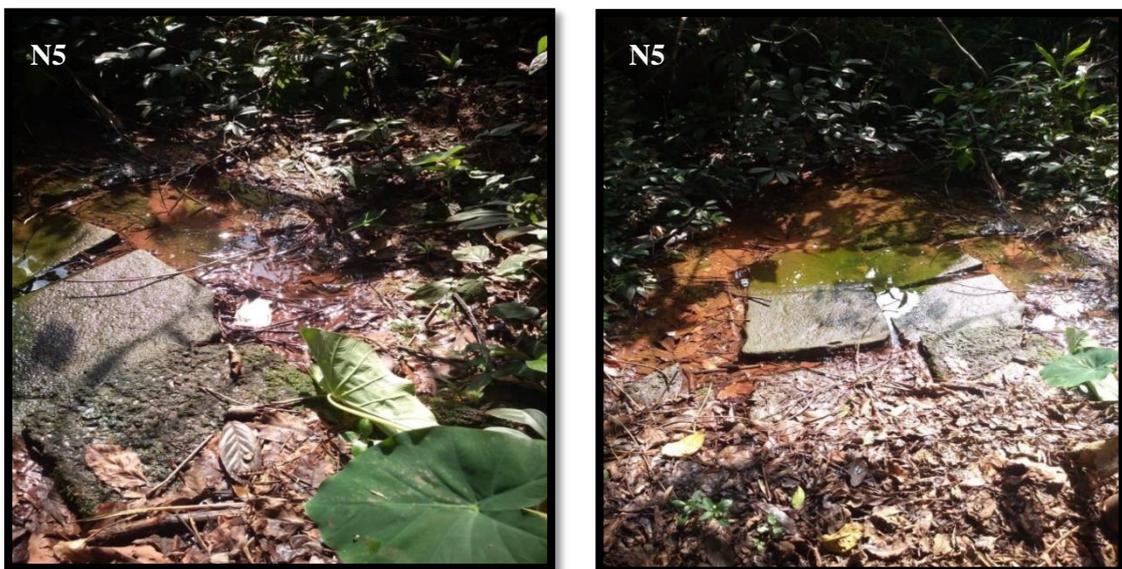
Figura 8. Imagens da nascente 5 (N5) de propriedade da SANEAGO.

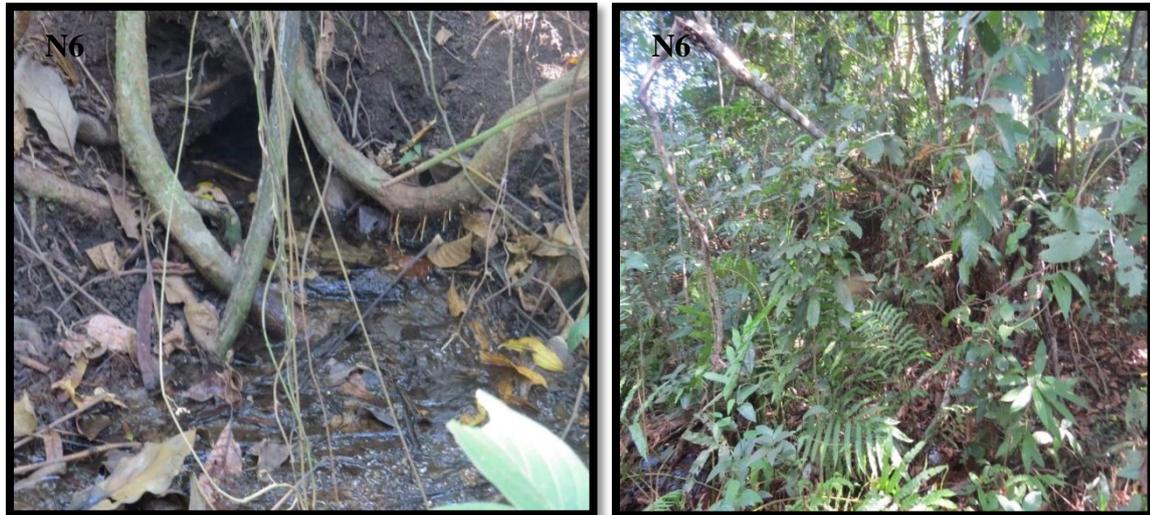
Figura 9. Imagens da nascente 6 (N6) localizada em uma fazenda.
